Nr zlecenia DEKRA: ALIOR-L(W)/AP/83954/24/10/30
Nr zlecenia/szkody: 390706/19/1
Data zlecenia: 30-10-2024

DEKRA Polska - Centrala
02-673 Warszawa, ul. Konstruktorska 12A

Grupa obiektów (Eurotax) Kod EC (Eurotax)	ciężarowe pow. 3,5t 0124781
Producent Model Typ/wersja	MAN TGX 18.500 Euro 6 12419ccm - 500KM 18t 16-19 18.500 4x2 BLS XLX 06X
Rodzaj nadwozia Zabudowa	SIK - Nie dotyczy
Masa własna [kg] Dopuszczalna masa całkowita [kg]	7699 18000
Rodzaj silnika Układ oczyszczana spalin Pojemność silnika [ccm] Moc silnika [KM/kW] Skrzynia biegów	z zapłonem samoczynnym SCE 12419 500/368 zautomatyzowana
Nr rejestracyjny VIN	RZ1970X WMA06XZZXJM789019
Data 1. rejestracji Data 1. rej. w Polsce Data nast. bad. techn. Rok produkcji	19-04-2018 03-10-2019 08-11-2024 2018 (rok produkcji został zweryfikowany z zewnętrzną bazą danych)
Stan licznika [km]	574 983 (odczytany)
Kolor nadwozia/rodzaj powłoki	biały/UNI
Data oględzin	2024-10-31

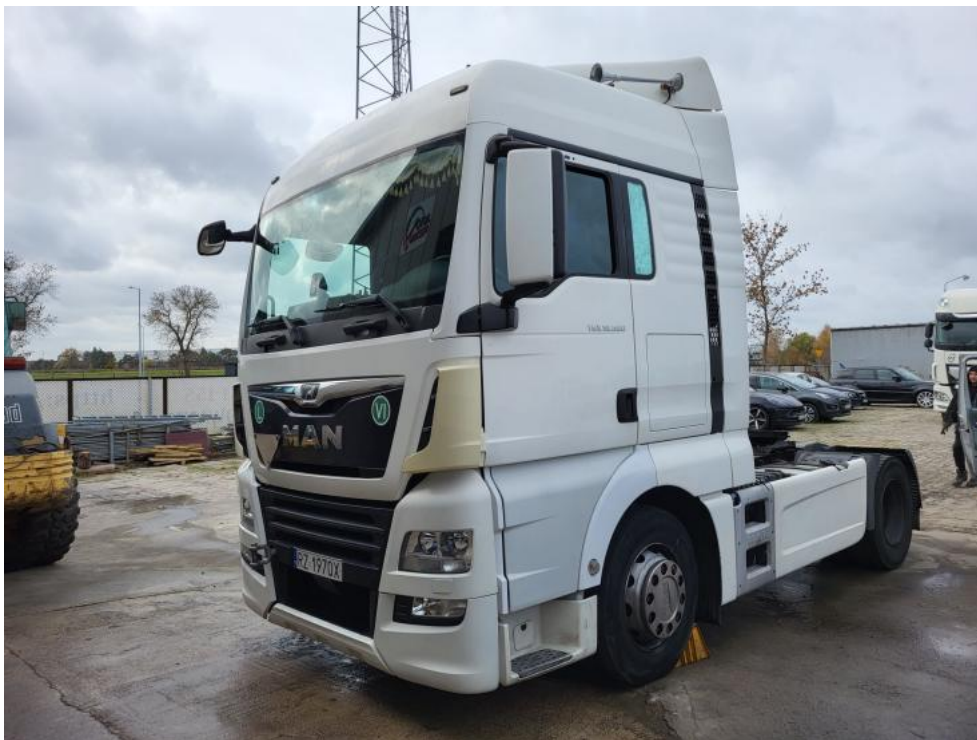
Fot. 1.
Przekątna przednia lewa

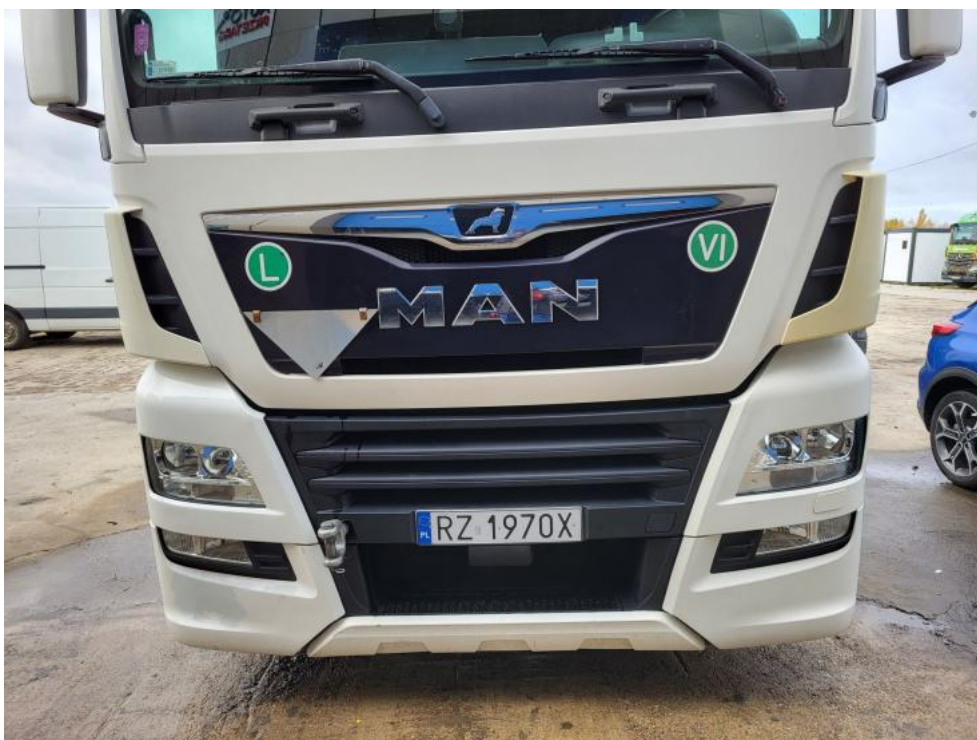
Fot. 2.
Przód prostopadle dół

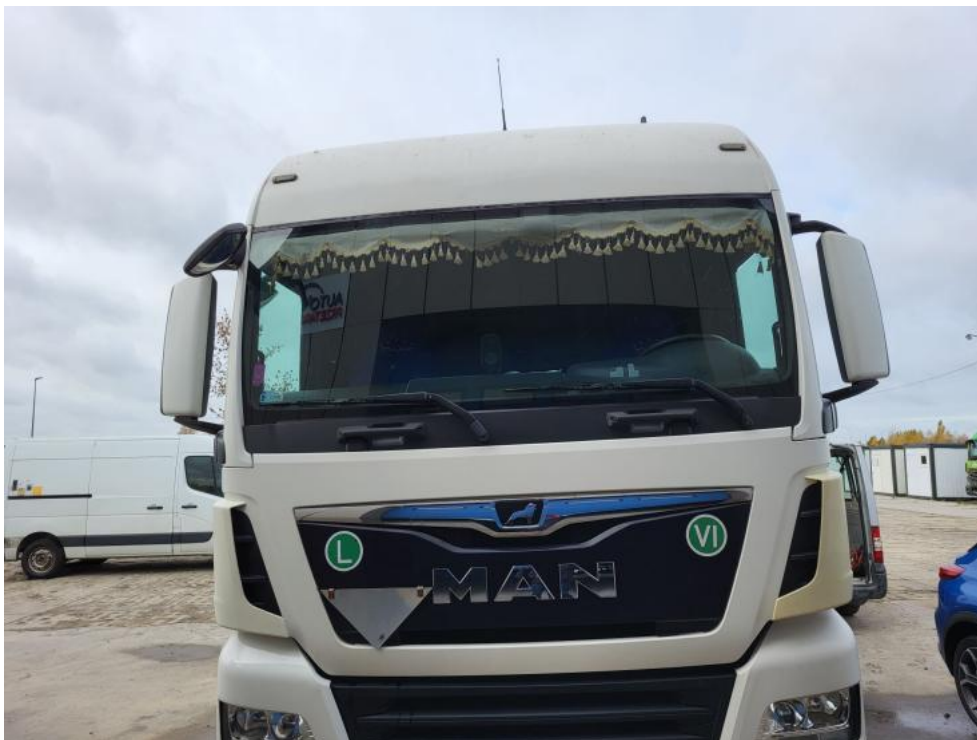
Fot. 3.
Przód prostopadle góra (szyba)

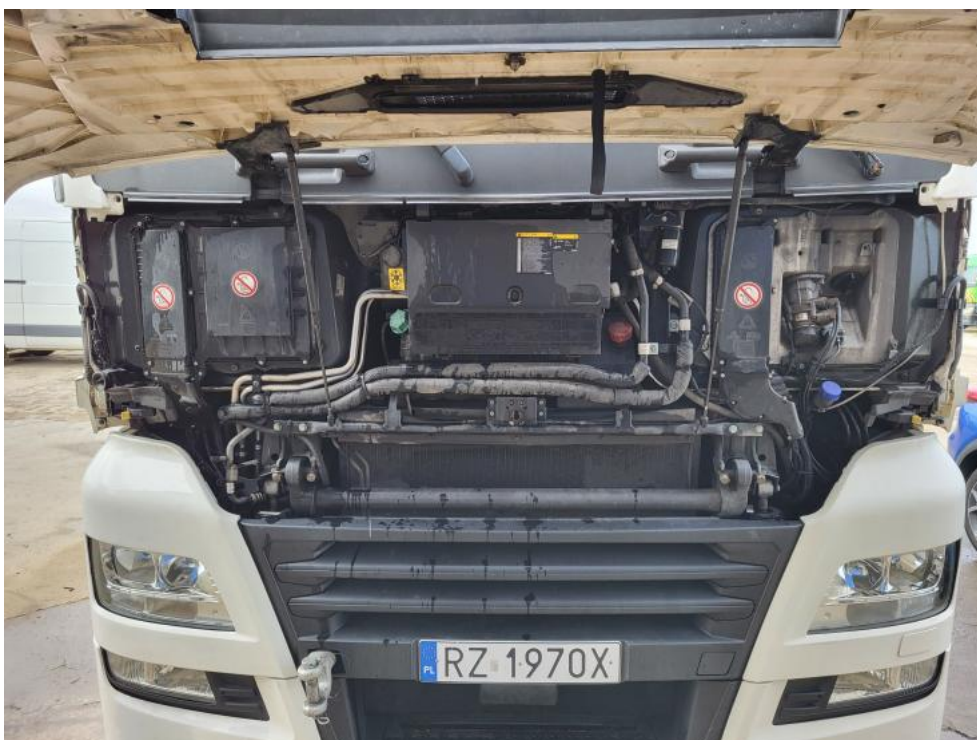
Fot. 4.
Otwarta pokrywa przednia

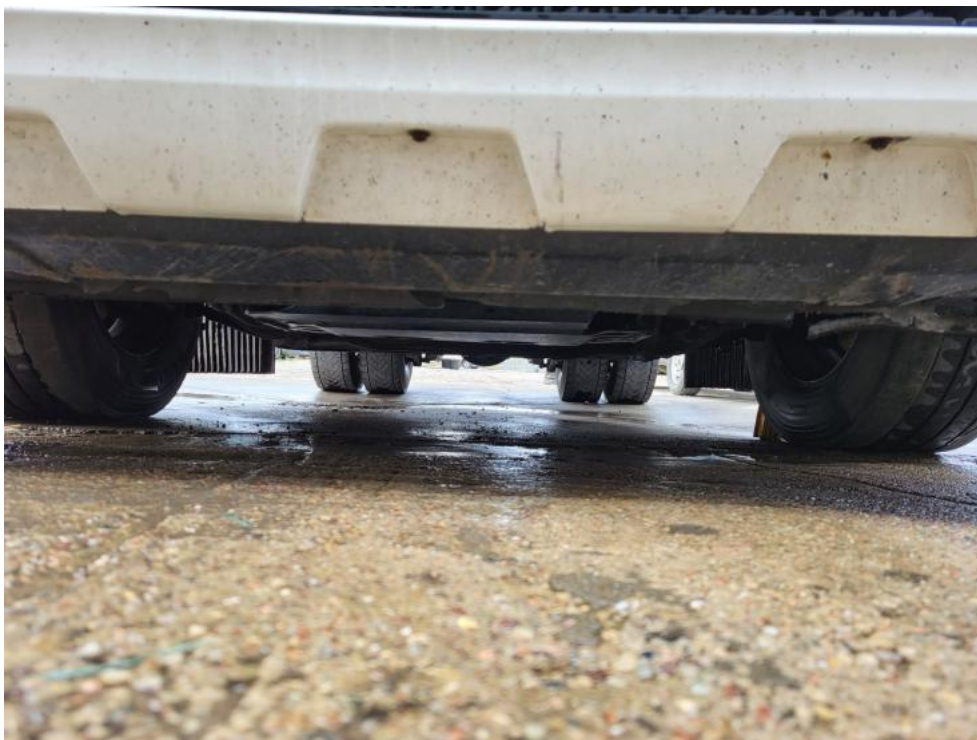
Fot. 5.
Spód pojazdu przód

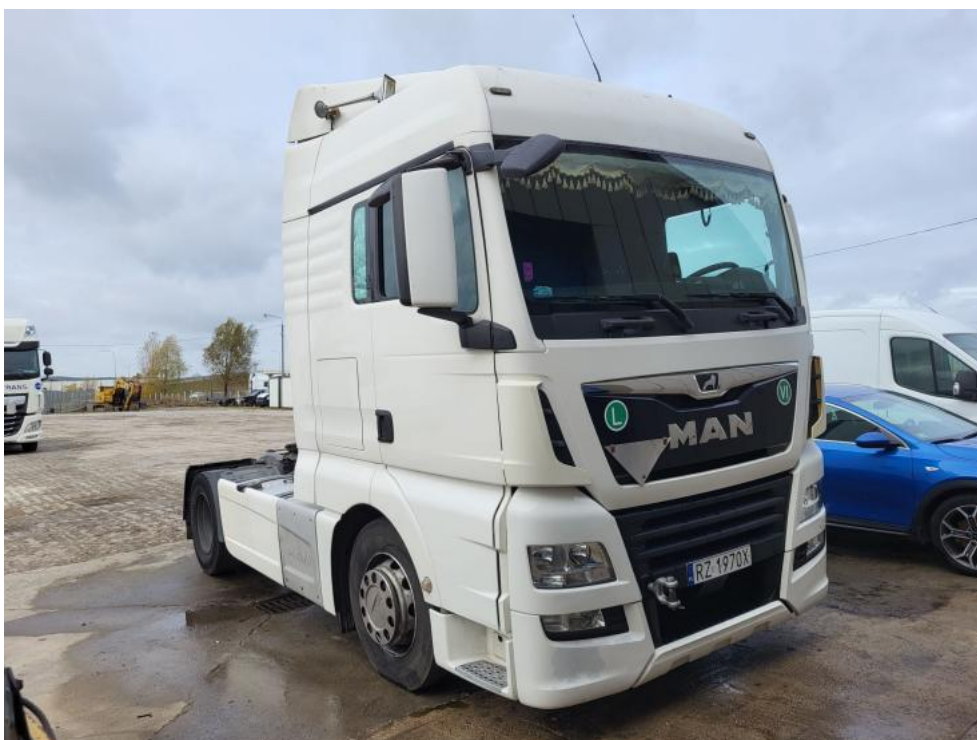
Fot. 6.
Przekątna przednia prawa

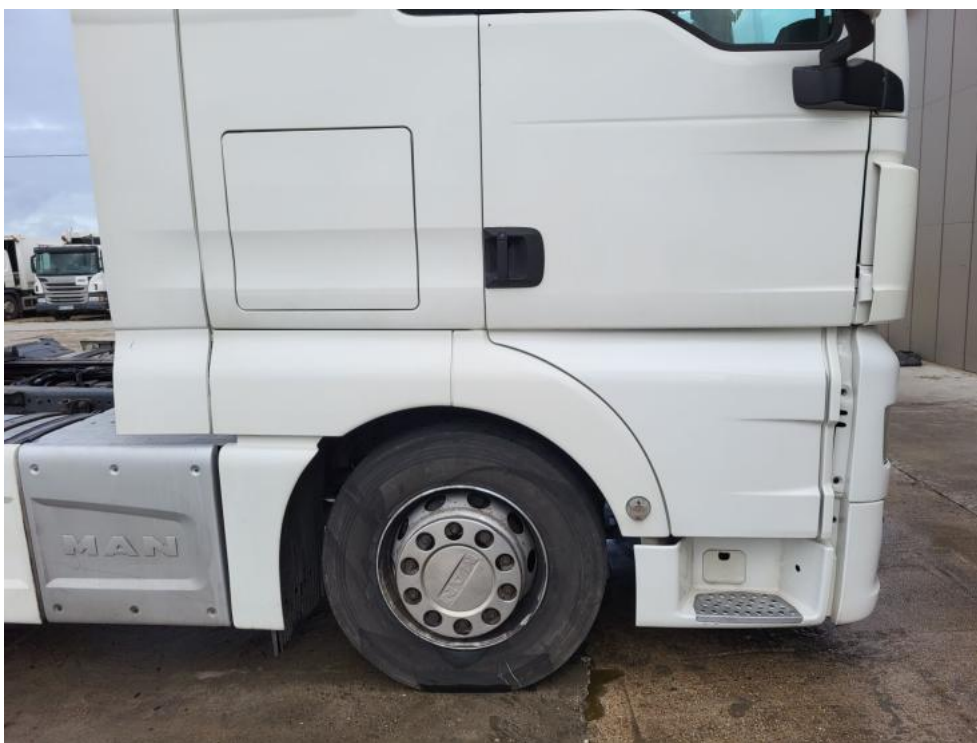
Fot. 7.
Bok praw. prost. część prz. dol.

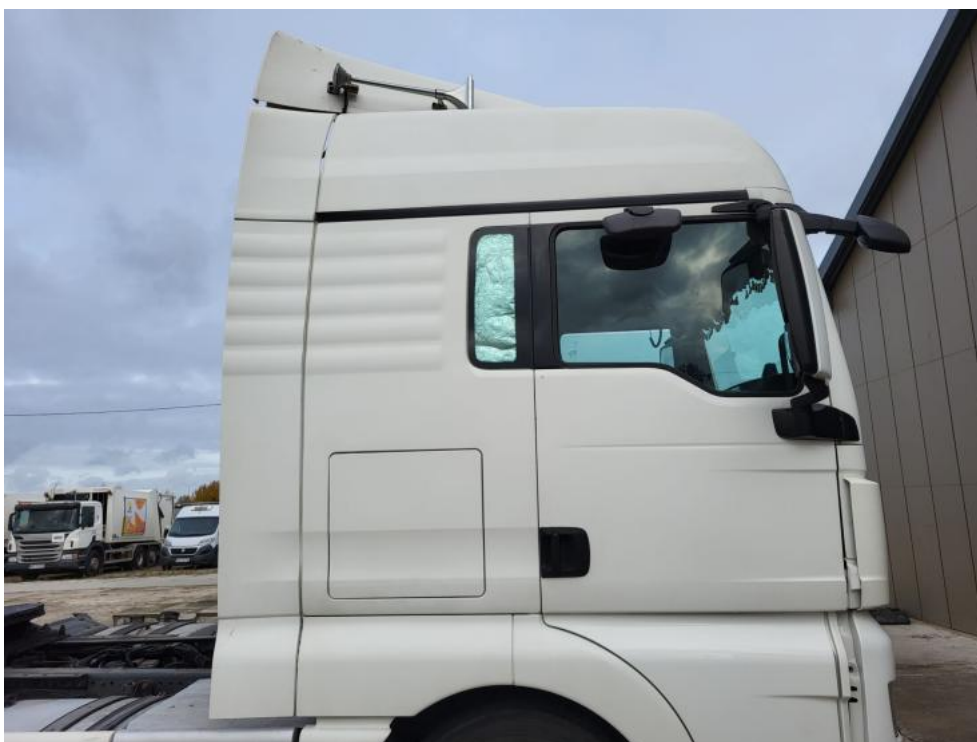
Fot. 8.
Bok praw. prost. część prz. gór.

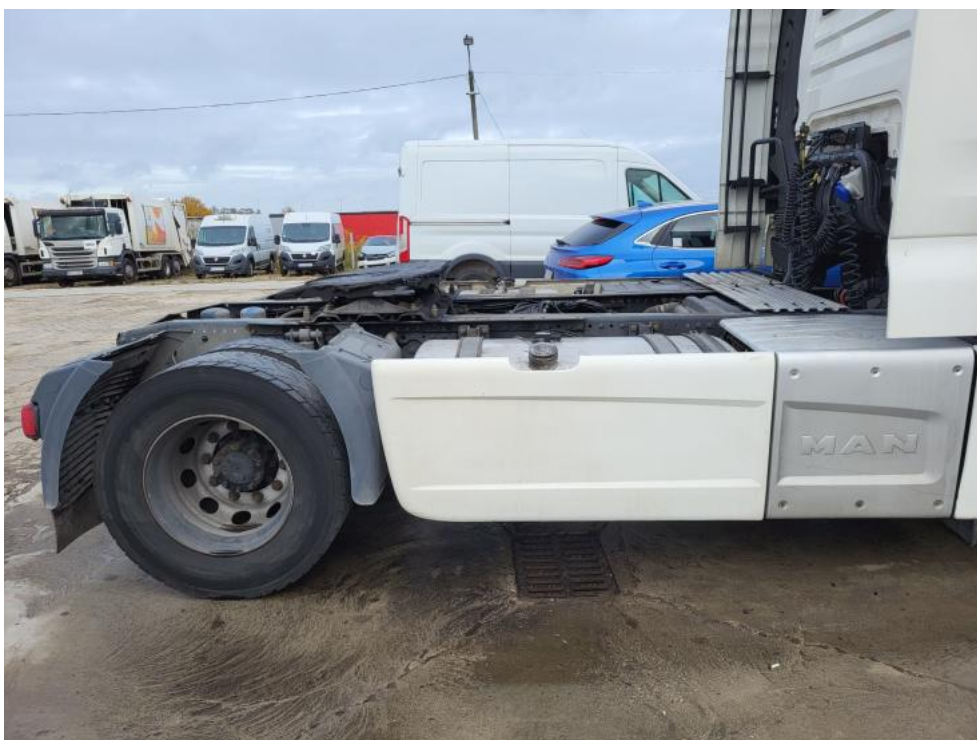
Fot. 10.
Bok praw. prost. część tyl.

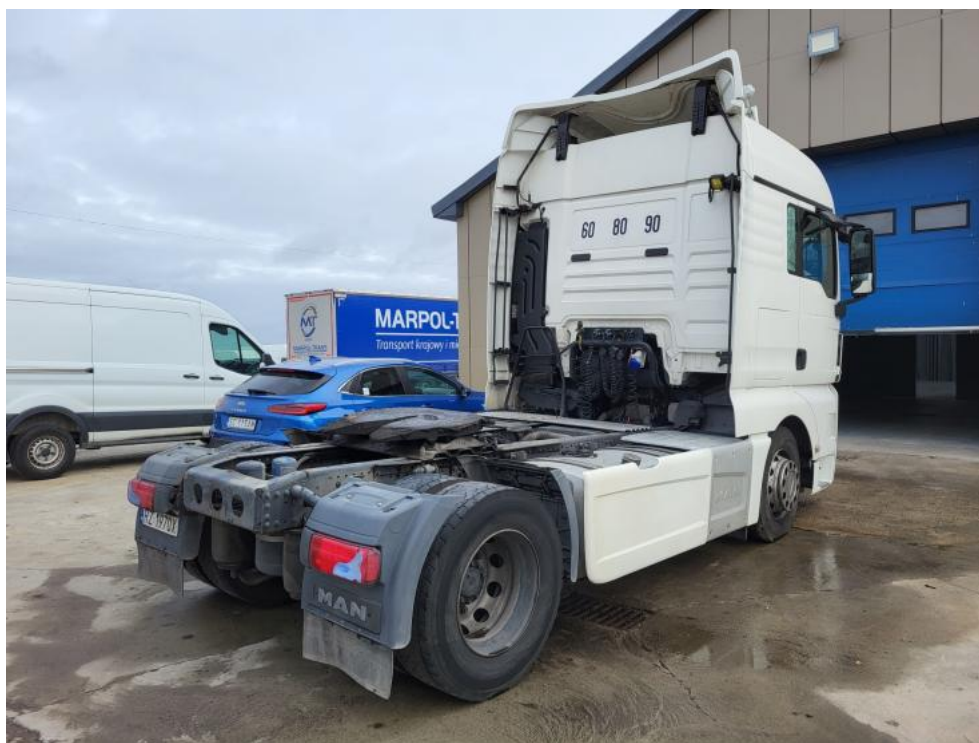
Fot. 11.
Przekątna tylna prawa

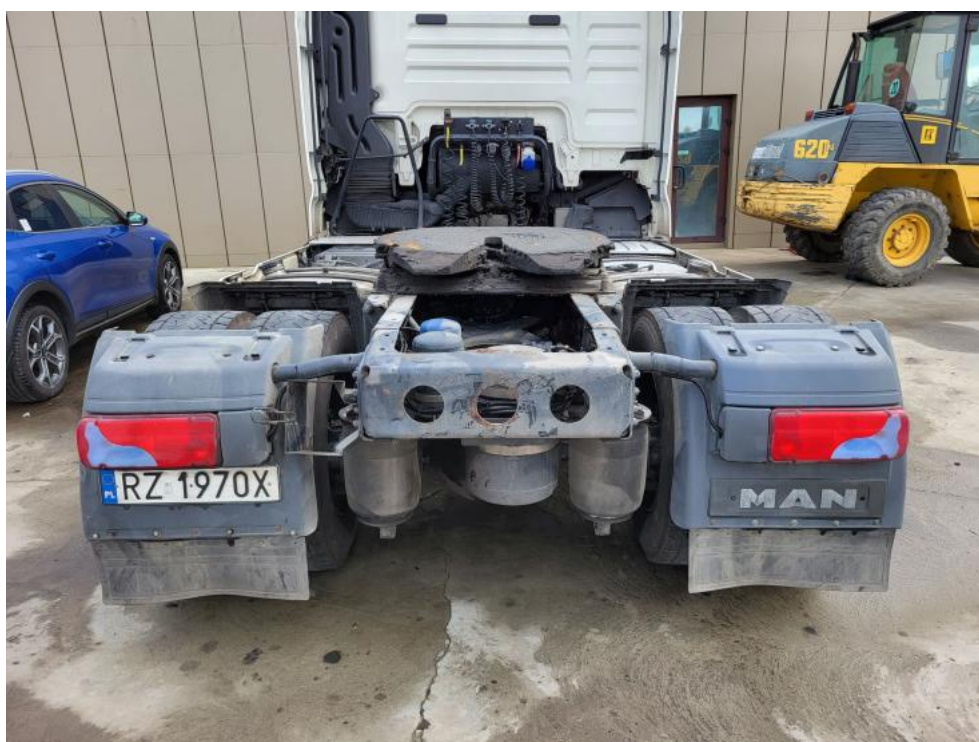
Fot. 12.
Tył prostopadle dół

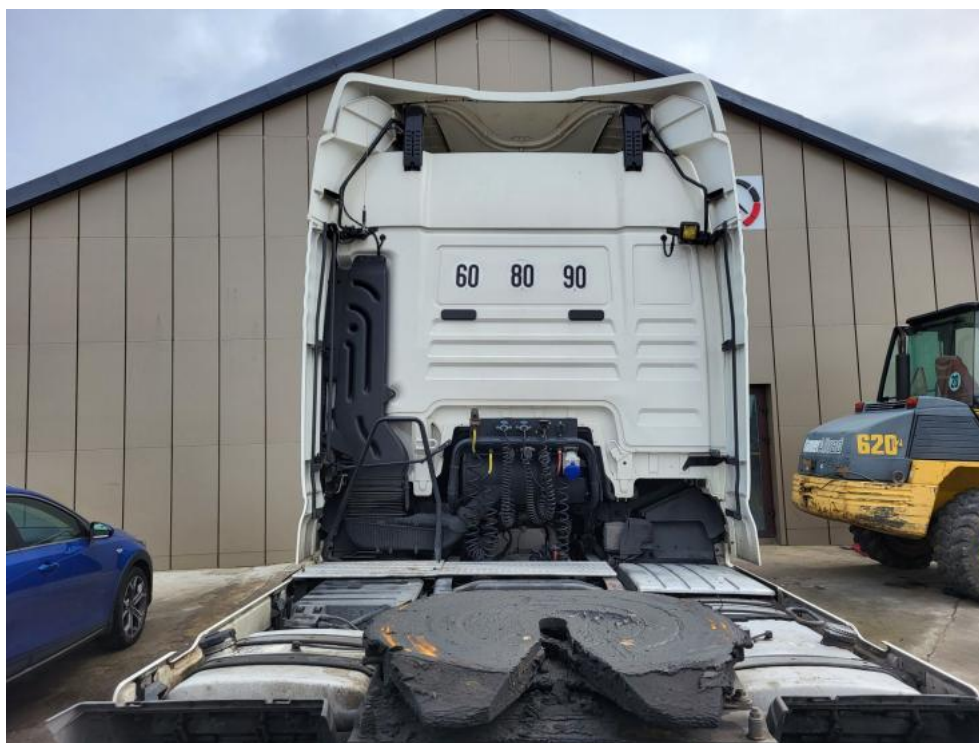
Fot. 13.
Tył prostopadle góra

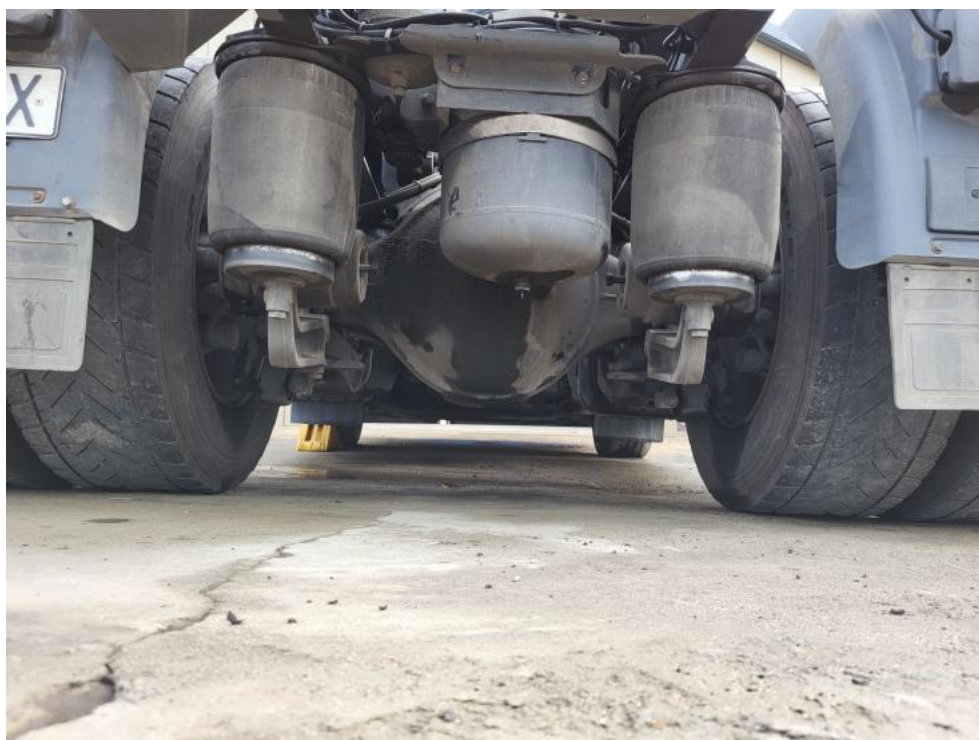
Fot. 14.
Spód tył

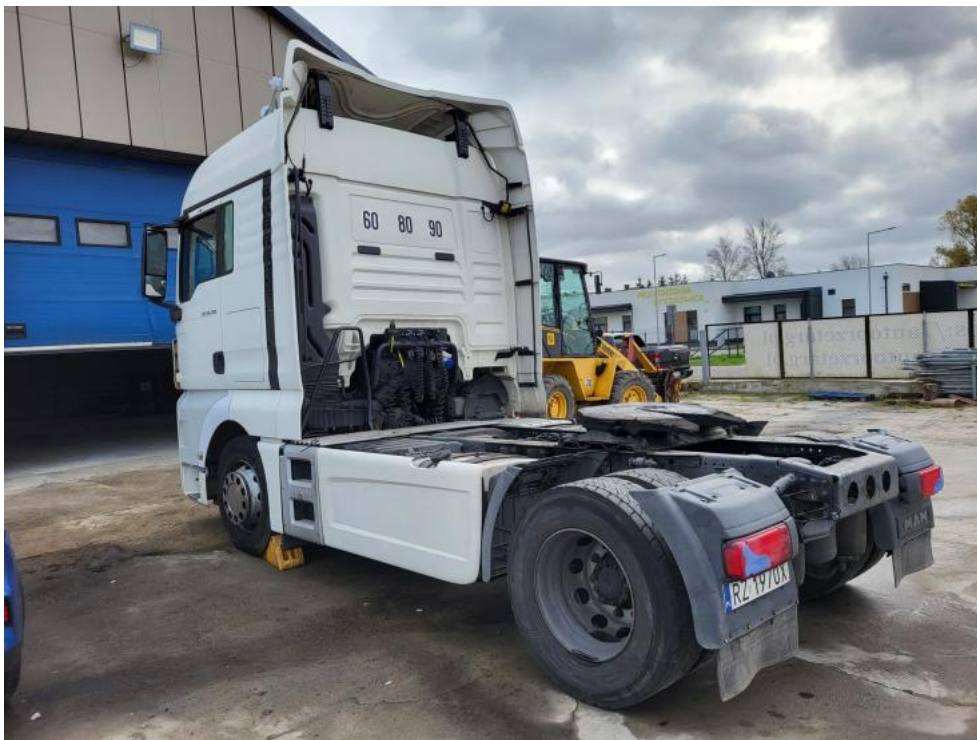
Fot. 15.
Przekątna tylna lewa

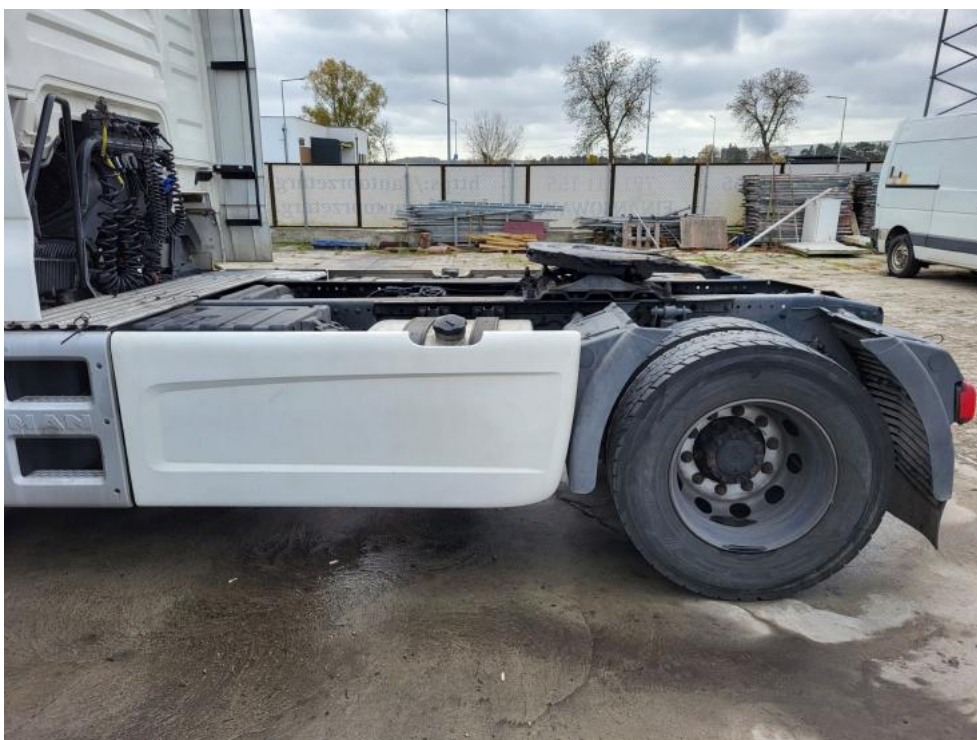
Fot. 16.
Bok lew. prost. część tyl.

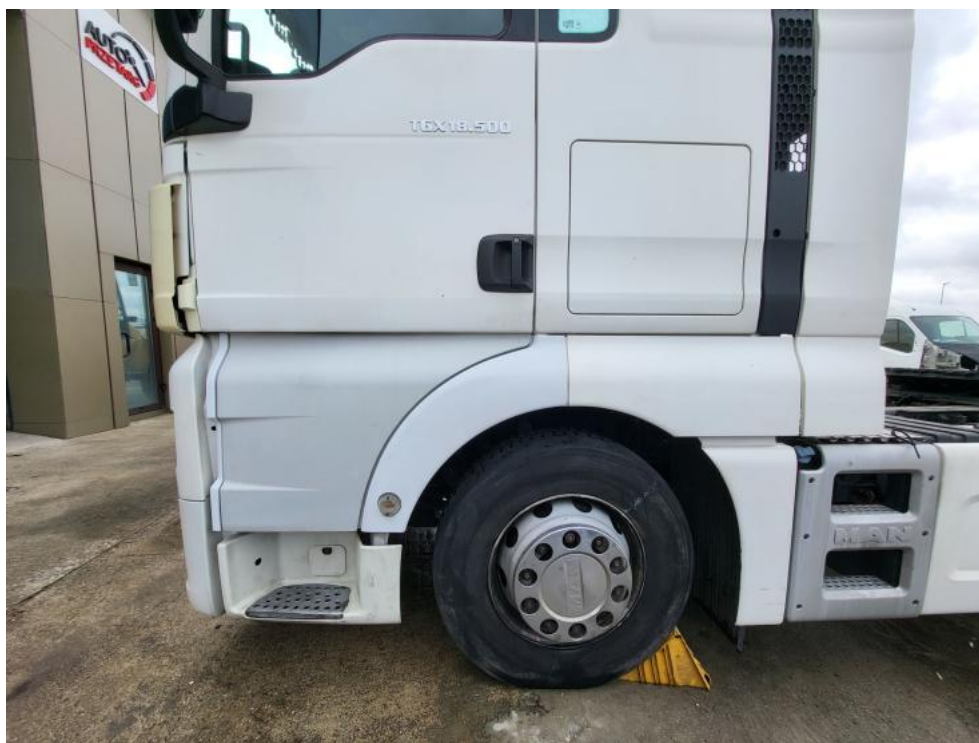
Fot. 17.
Bok lew. prost. część prz. dol.

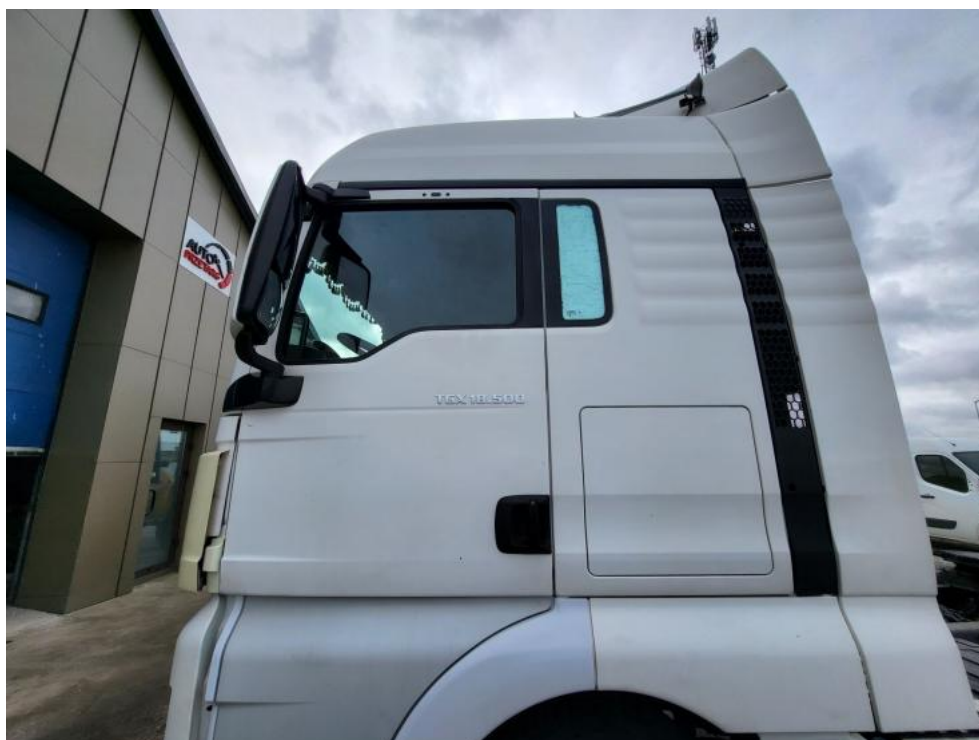
Fot. 18.
Bok lew. prost. część prz. gór.

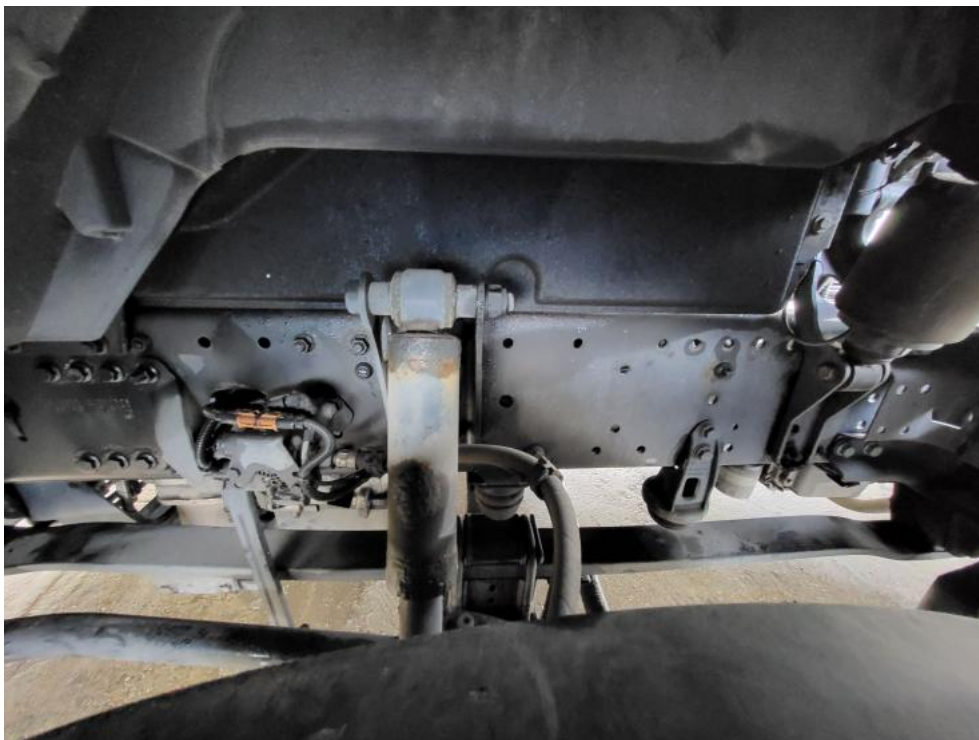
Fot. 21.
Silnik z lewej (podn. kab.)

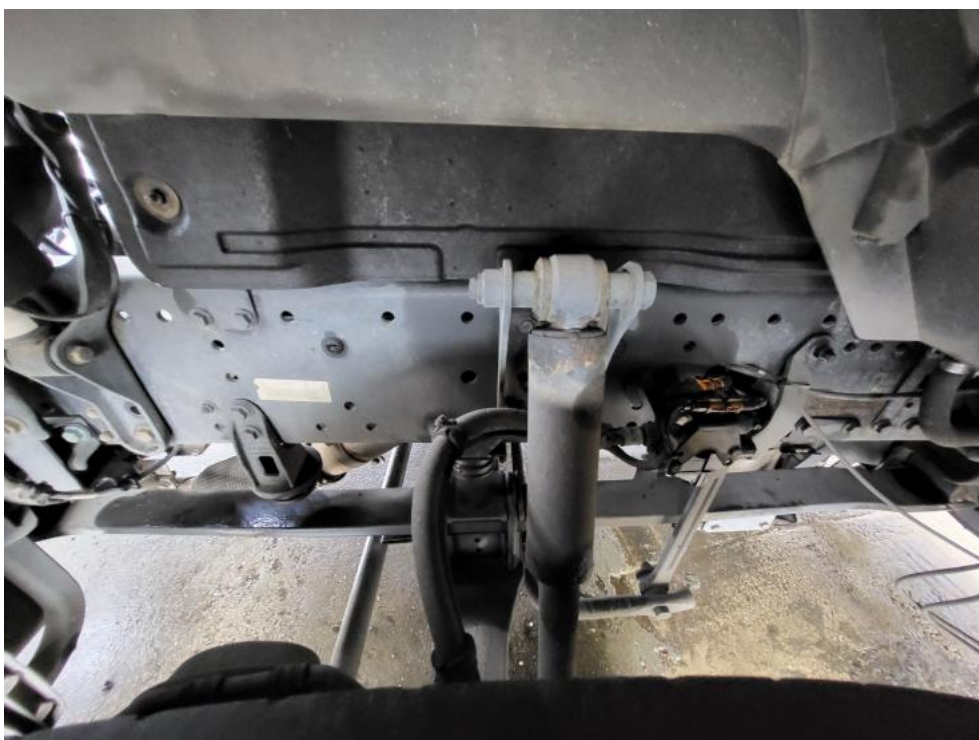
Fot. 22.
Silnik z prawej (podn. kab.)
