**Opinia numer: 7564A/BK/09/2024**

Zadanie: Ocena stanu technicznego i okre lenie warto ci rynkowej pojazdu

Marka: BMW

Model: 530 Touring Diesel MR`21 E6d G31

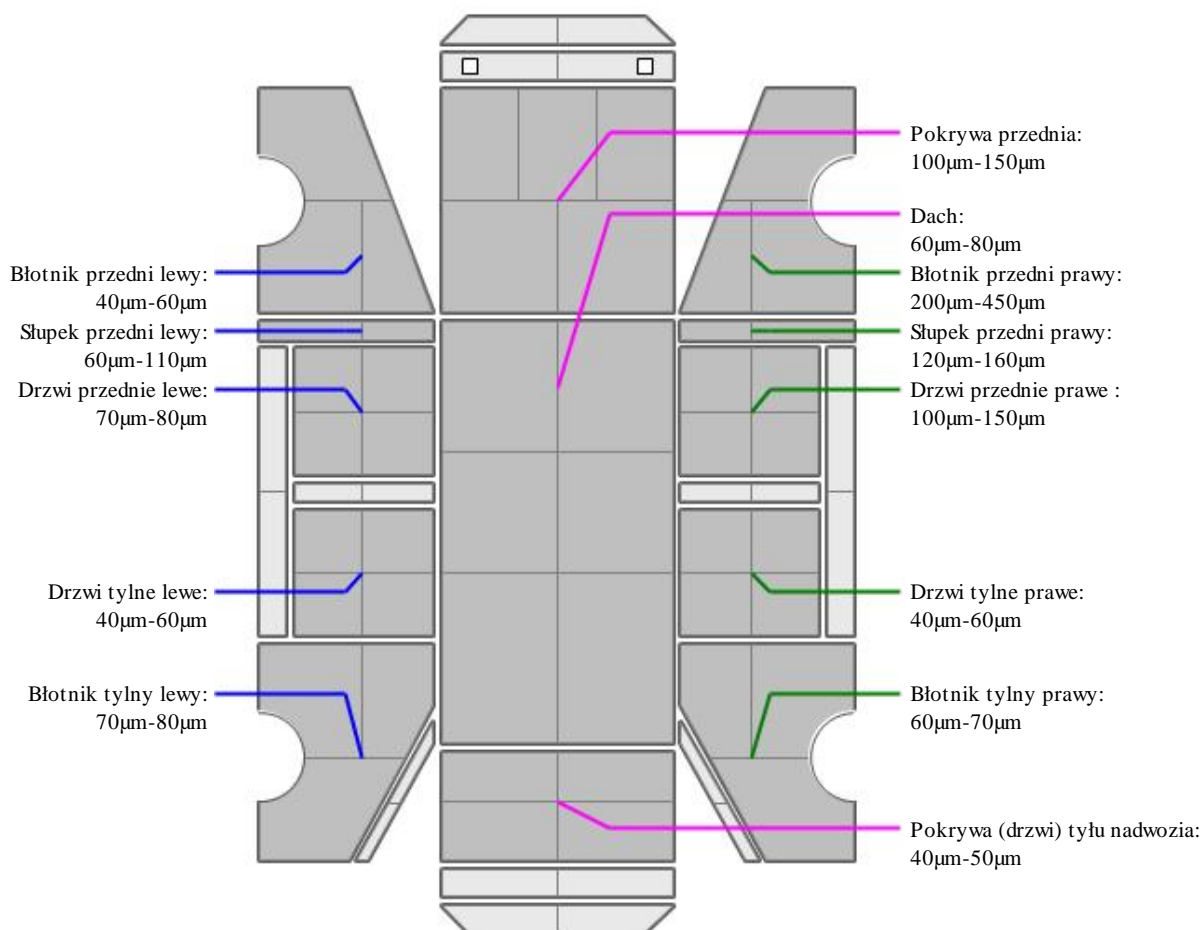
OPIS POWŁOKI LAKIEROWEJ

Pomiar grubo ci pow. lak. wykazał odst pstwa od warto ci nominalnych na badanych zewn trznych elementach nadwozia pojazdu tj.:

Pokrywa komory silnika [100µm-150µm]

Bortnik przedni z P str. [200µm-450µm]

Słupek przedni kabiny z P str. [120µm-160µm]

Drzwi przednie z P str. [100µm-150µm]

lady po nieprofesjonalnym polerowaniu w postaci okr głych rys polerskich
