Opinia numer: 8490/BK/10/2026 z dnia: 2026/10/26

Marka: AUDI — Rok produkcji: 2018
Model: A6 Quattro 2.0 TDi MR`15 E6 4G
Wersja: S tronic — Nr rejestracyjny: WO91143
Rodzaj pojazdu: Samochód osobowy — VIN: WAUZZZ4G0JN125445
Nr IE / ID: 002-02942 / 150195

OCENA TECHNICZNA nr: 8490/BK/10/2026 z dnia: 2026/10/26

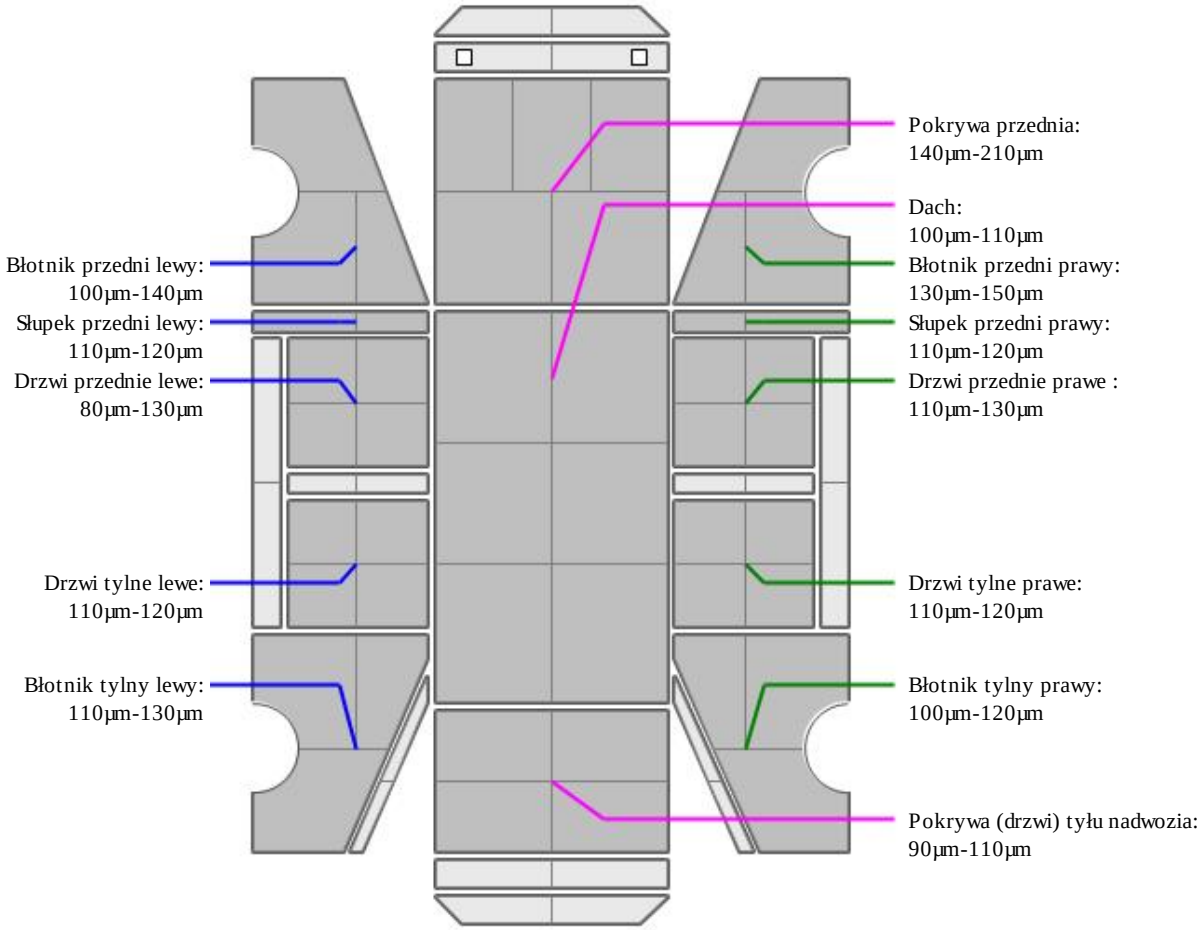
ARKUSZ BADANIA POWŁOKI LAKIEROWEJ

Pomiar grubości pow. lak. wykazał odstępstwa od wartości nominalnych na badanych zewnętrznych elementach nadwozia pojazdu takich jak.:

Pokrywa komory silnika [140µm-210µm]

Błotnik przedni z L str. [100µm-140µm]

Błotnik przedni z P str. [130µm-150µm]

Na wszystkich elementach nadwozia widoczne są okrągłe rysy polerskie
