Raport z oględzin pojazdu

Numer raportu	215390/11/26-10609	Data raportu	02-11-2026
Rzeczoznawcy	Kacper Sosnowski (WSP) mgr inż. Andrzej Szymkowiak	Data oględzin	29-10-2026
Nr zlecenia	PKOM(DZS)/GDA/97104/26/10/16	Miejsce oględzin	SŁOMCZYN MAGAZYN, METALOWA 1...

Numer identyfikacyjny (VIN)	**TMAH251BGPJ226014**
Marka, model	HYUNDAI i30 20-24
Typ, wersja	i30 1.0 T-GDI Modern DCT
Numer rejestracyjny	WD7335T
Silnik (rodz./poj./moc)	benz./998 ccm/88,3 kW
Stan licznika	120 765 km
Data 1. rej./rok prod.	19-03-2024/2024
Data nast. bad. techn.	19-03-2027
Nadwozie	hatchback 5/5
Lakier	srebrny/METALIK
Skrzynia biegów	automatyczna

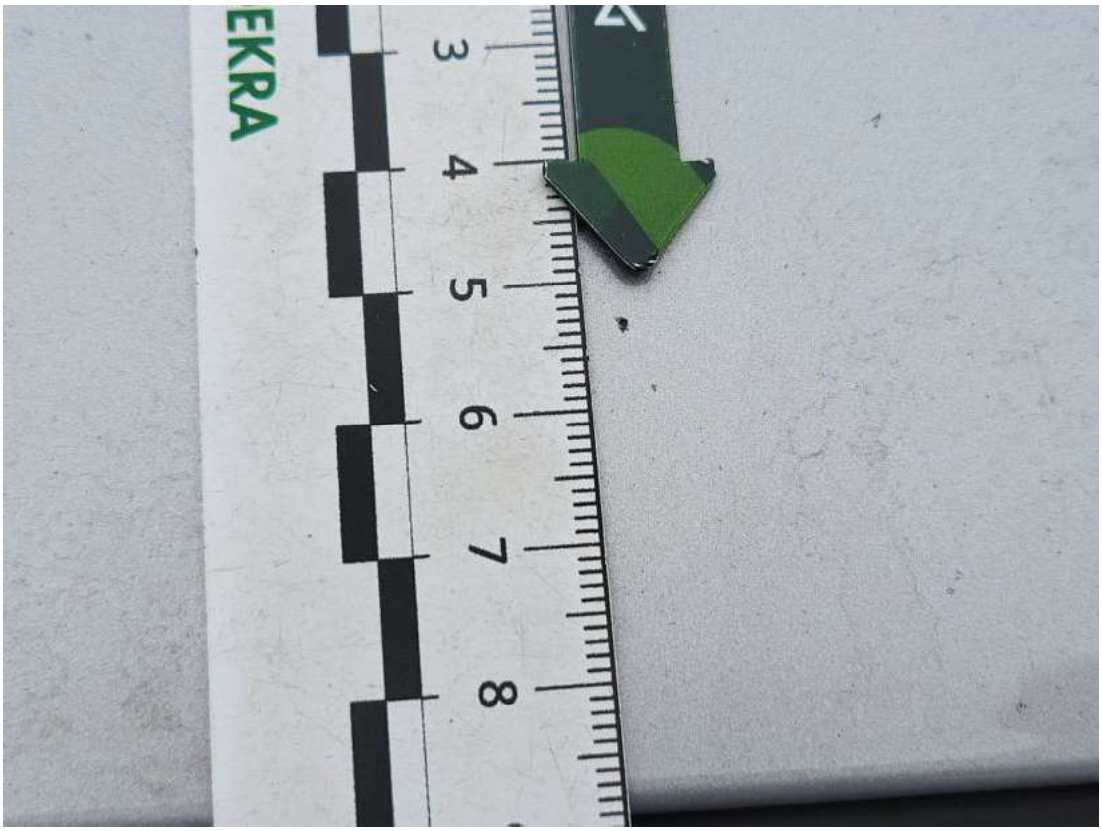
Fot. 40

Pokrywa komory silnika - Wgniecenie/odkształcenie 1
