OCENA TECHNICZNA nr: DAW-2387/25 z dnia: 2025/12/08

Marka: CITROËN
Model: Jumper 35 2.2 HDI MR`11 E5 3.5t
Wersja: 35 L3H2
Rodzaj pojazdu: Samochód ciężarowy do 3.5t

Rok produkcji: 2012
Nr rejestracyjny: WD1642E
VIN: VF7YCSMFC12168157

DOKUMENTACJA FOTOGRAFICZNA

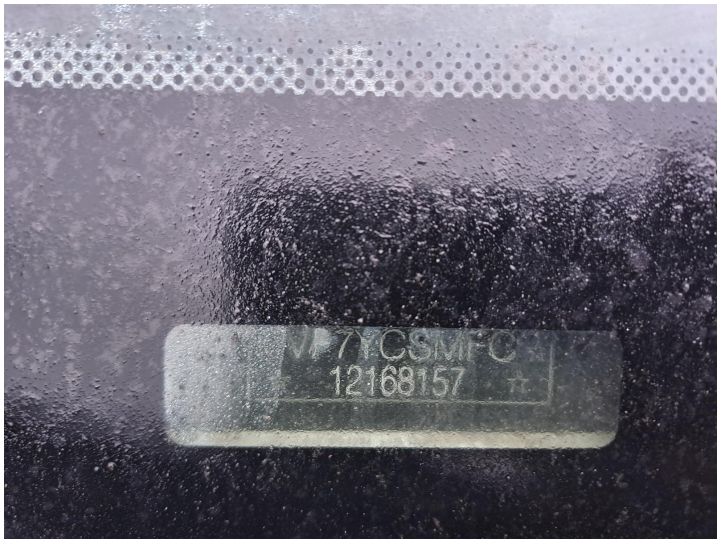
Do oceny przedstawiono pojazd niesprawny technicznie.
Oględzin pojazdu dokonano na terenie parkingu w Ostrołęce, ul. Targowa 24.
W czasie oględzin NIE dokonano jazdy próbnej (próby ruchowej) po terenie parkingu.
W czasie ogledzin stwierdzono:
Brak mozliwosci pelnej weryfikacji stanu technicznego, sprawnosci oraz kompletnosci pojazdu w warunkach ogledzin - koniecznosc weryfikacji w warunkach serwisowych!

Czesci nadwozia uszkodzone kwalifikujace sie do naprawy:
- pokrywa komory silnika – ubytki powloki lakierowej, z ogniskami korozji,
- blotnik przedni lewy – ubytki powloki lakierowej,
- blotnik przedni prawy – ubytki powloki lakierowej,
- drzwi przednie lewe – porysowane,
- drzwi przednie prawe – porysowane,
- drzwi przesuwne prawe – wgniecione, porysowane, brak listwy ochronnej,
- poszycie boku lewego – wgniecione, porysowane, ogniska korozji, listwa ochronna porysowana,
- poszycie boku prawego – wgniecione, porysowane, ogniska korozji, listwa ochronna porysowana,
- drzwi skrzydlowe tylne – wgniecione, porysowane, ogniska korozji,

- próg lewy – powloka lakierowa wytarta, ogniska korozji,
- próg prawy – ogniska korozji,
- dach – ubytki powloki lakierowej.
