# Raport z oględzin pojazdu

| Numer raportu | 14386/10/26-15201 | Data raportu | 29-10-2026 |

| Numer identyfikacyjny (VIN) | **TMBEP6NJ3JZ158593** |
| Marka, model | SKODA Fabia III Hatchback 14... |

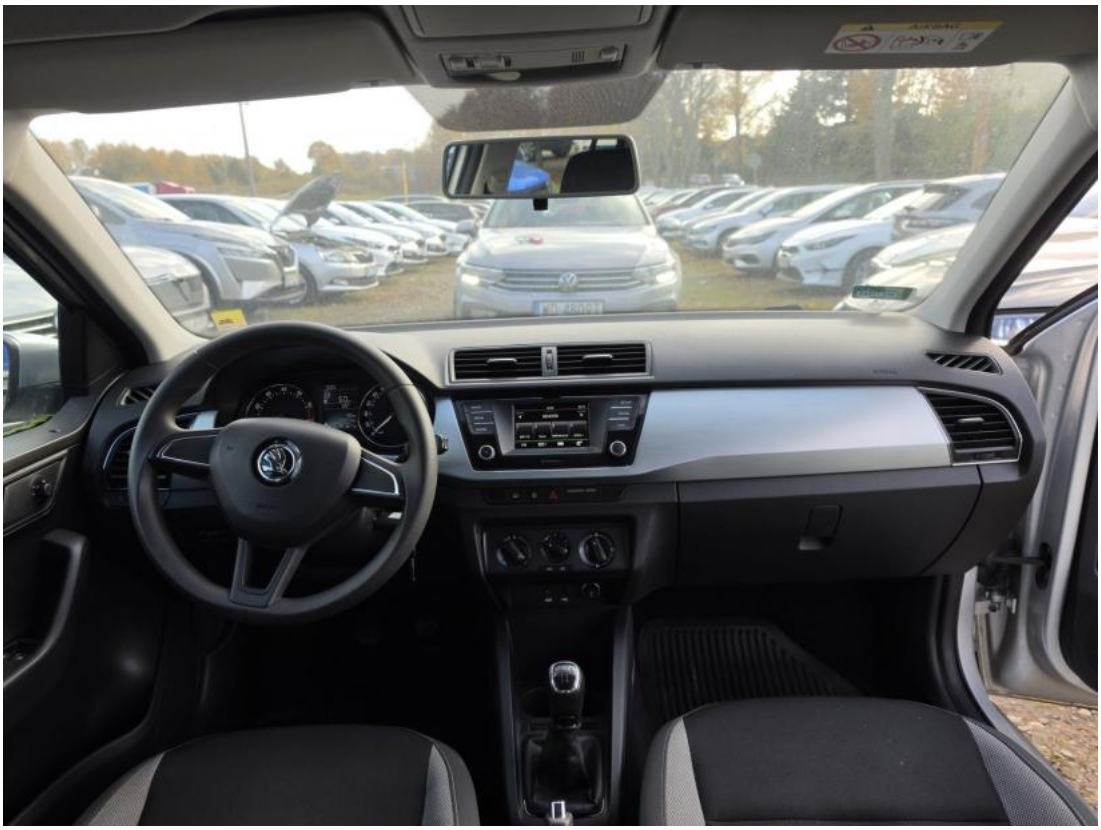
**Fot. 17**
Widok przez otwarte drzwi przednie lewe
