Raport z oględzin pojazdu

Numer raportu	14609/11/26-15201	Data raportu	16-11-2026
Rzeczoznawcy	Leszek Bizański (WSP) mgr inż. Paweł Barszcz (WSP)	Data oględzin	15-11-2026
Nr zlecenia	PKOM(DZS)/GDA/103417/26/11/04	Miejsce oględzin	MASTER1 MYSŁOWICE, OBRZEŻNA P□...

Numer identyfikacyjny (VIN)	**W0V0XEP68K4444881**
Marka, model	OPEL Corsa E Hatchback 14-19
Typ, wersja	Corsa 1.4 Enjoy
Numer rejestracyjny	WU6292J
Silnik (rodz./poj./moc)	benz./1398 ccm/66 kW
Stan licznika	118 905 km
Data 1. rej./rok prod.	25-09-2019/2019
Data nast. bad. techn.	02-10-2027
Nadwozie	hatchback 5/5
Lakier	srebrny/2-warstwowy metalizowany
Skrzynia biegów	manualna

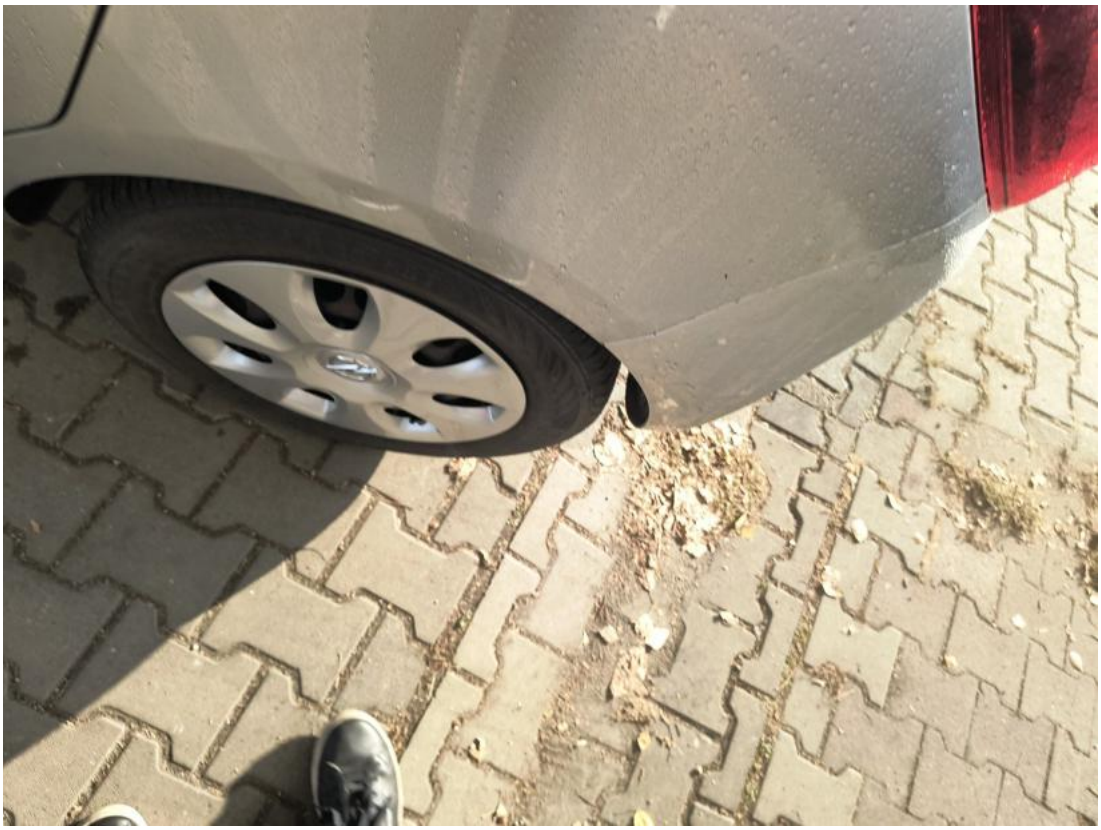
Fot. 41

Poz.	Nazwa pozycji	Opis uszkodzeń	Kwalifik.	Naprawa [rbg]
1	Deska rozdzielcza	zabrudzenie	NA	
2	Klamka zewnętrzna drzwi przednich R	odpryski lakieru		
3	Próg L	zarysowanie		
4	Błotnik tylny L	wgniecenie

Błotnik tylny L / Ściana boczna L - zdjęcie poglądowe 1
