SZCZEGÓŁY ZLECENIA

Marka	JACK
Model	JK-T3020-0
Numer seryjny	23013504736
Rok produkcji	2022 (wg zlecenia)
Producent	JACK

OPIS STANU TECHNICZNEGO

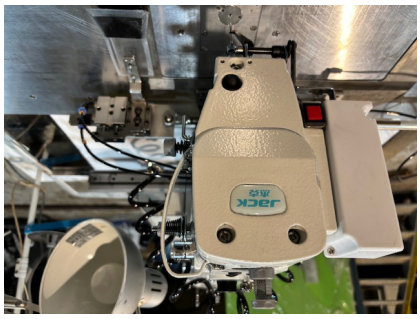
Do oceny przedstawiono maszynę kompletną, niesprawdzoną w działaniu.
Wizualny stan techniczny maszyny – dobry.
Do maszyny nie przedstawiono dokumentacji technicznej.
Rok produkcji ustalono na podstawie zlecenia - brak informacji na fabrycznej tabliczce znamionowej.

Pulpit sterowniczy zdemontowany.
Brak możliwości sprawdzenia przedmiotu w działaniu.
Obudowy maszyny z powierzchniowymi uszkodzeniami eksploatacyjnymi.
