# Raport z oględzin pojazdu

| Numer raportu | 220777/11/26-11401 | Data raportu | 05-11-2026 |

| Marka, model | HYUNDAI i30 20-24 |
| Numer rejestracyjny | WJ1583L |

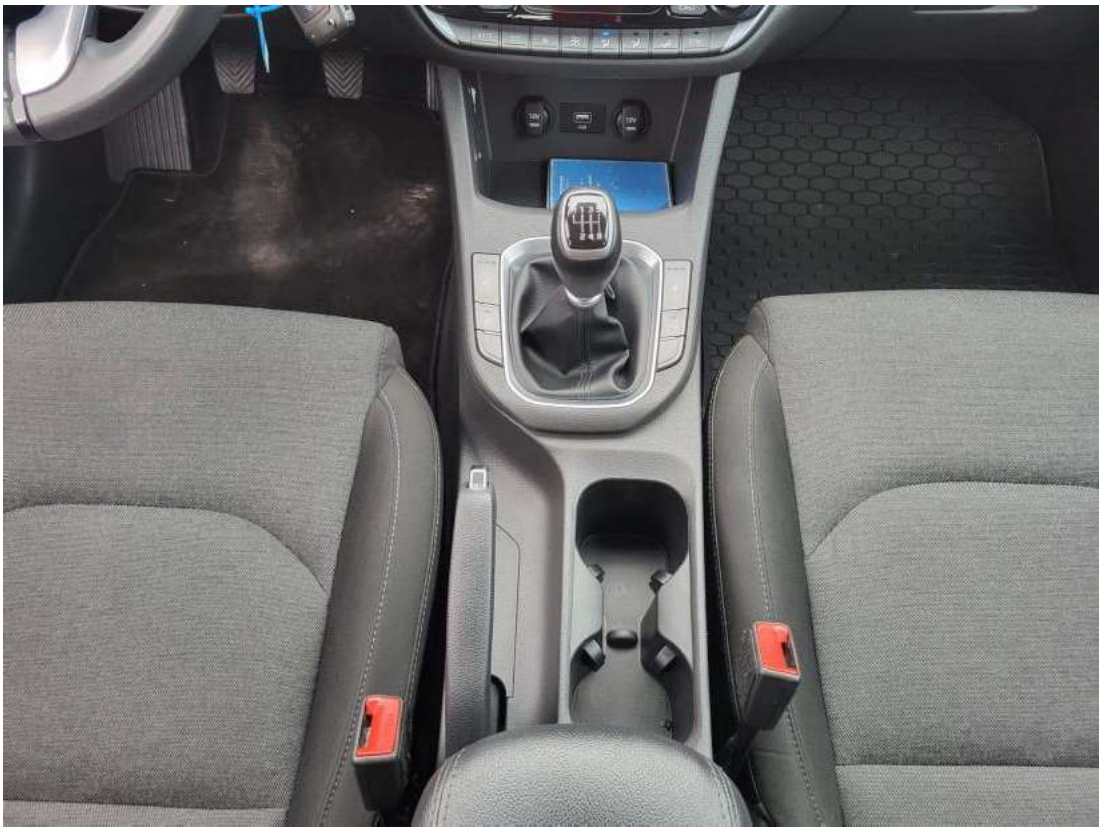
**Fot. 19**
Widok z tylnej kanapy na deskę rozdz.

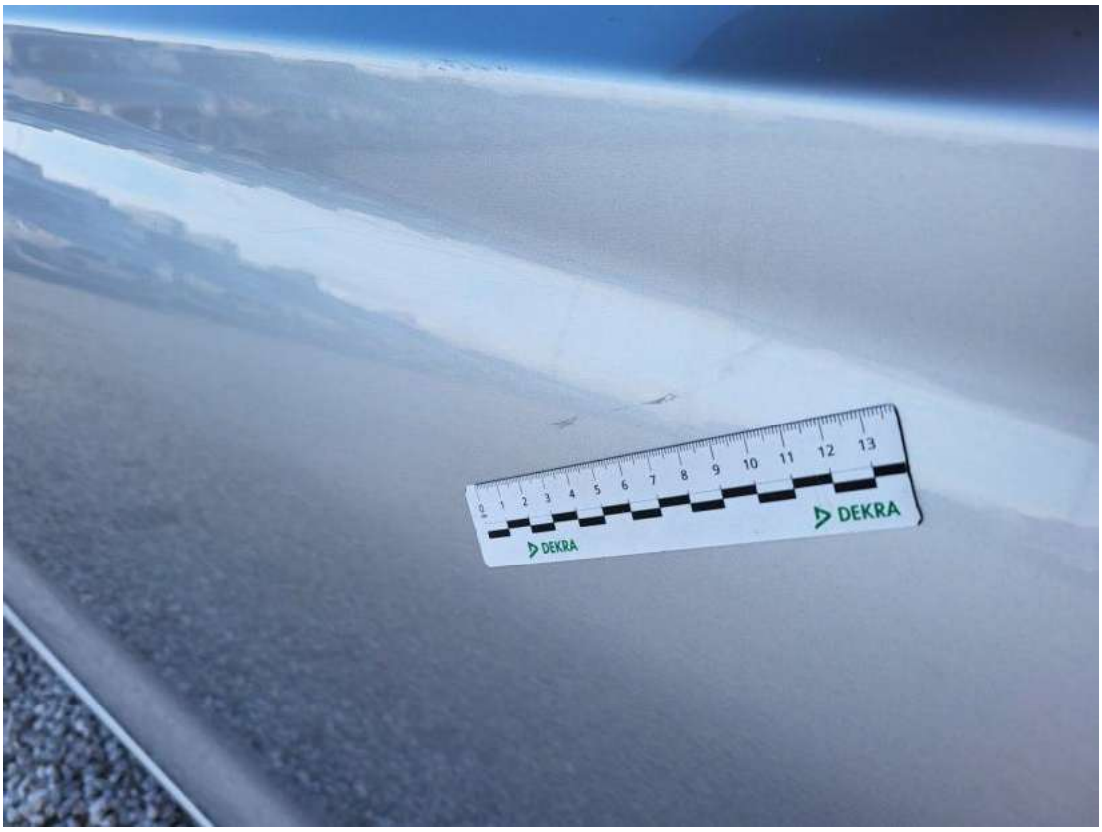
| Poz. | Nazwa pozycji | Opis uszkodzeń | Kwalifik. | Naprawa [rbg] |
|---|---|---|---|---|
| 2 | Okładzina zderzaka przedniego | niewłaściwe pasowanie, rysa/odprysk, pęknięcia powłoki lakierowej | NA | 1 |

**Fot. 44**
Zderzak - Inne 1

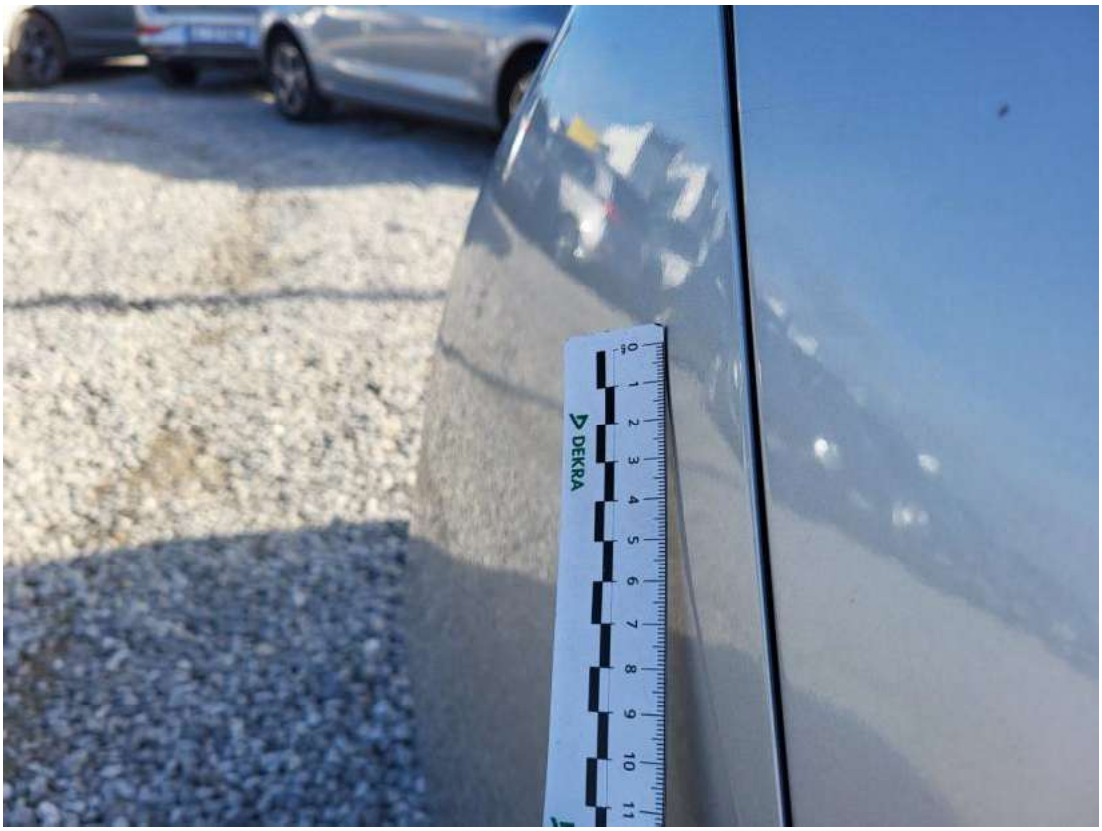
| Poz. | Nazwa pozycji | Opis uszkodzeń | Kwalifik. | Naprawa [rbg] |
|---|---|---|---|---|
| 5 | Okładzina zderzaka tylnego | rysa/odprysk, wgniecenie/odkształcenie | NA | 1 |

**Fot. 59**
Zderzak tylny - Rysa/odprysk 2

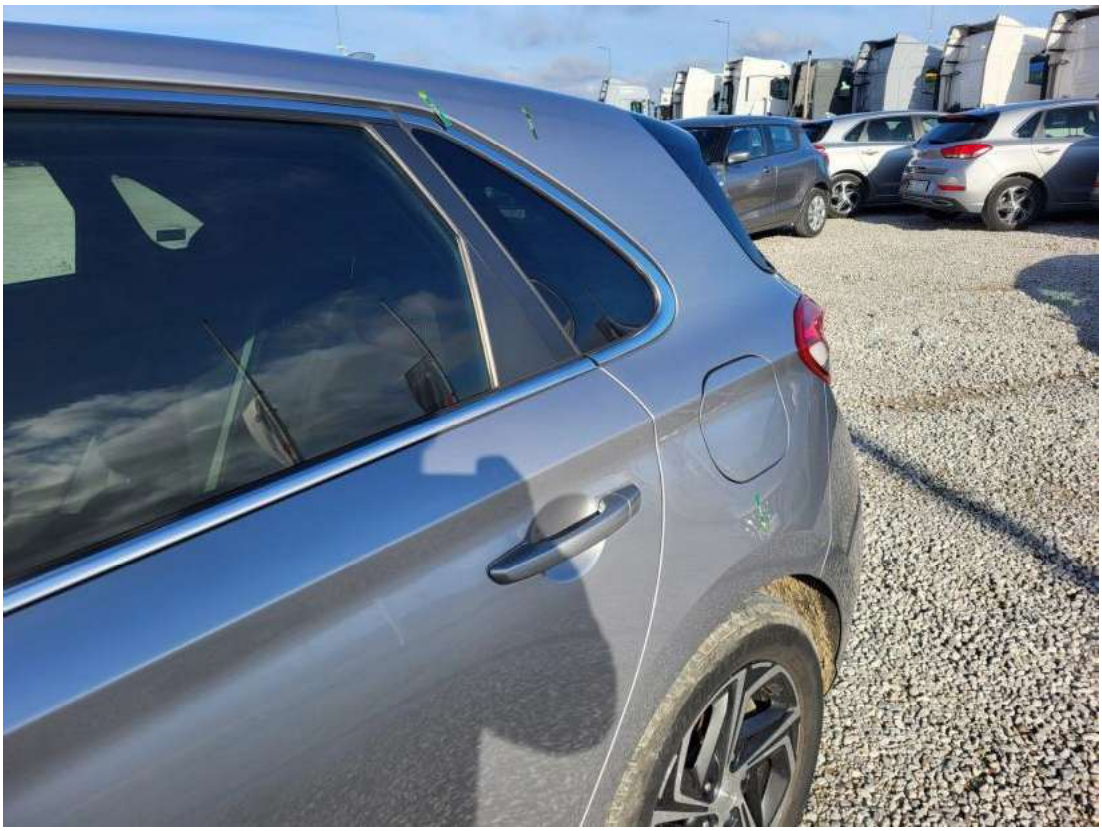
| Poz. | Nazwa pozycji | Opis uszkodzeń | Kwalifik. | Naprawa [rbg] |
|---|---|---|---|---|
| 1 | Listwa ozdobna dachu R | niekompletna | WY | 0.2 |

**Fot. 64**
Listwy dachu praw. - Inne 1
