SZCZEGÓŁY ZLECENIA

Numer przedmiotu	P19359
Numer zlecenia	Z17686/907097-ST-0
Data zlecenia	2026-07-17 09:45:08
Języki raportu	PL
Osoba zlecajaca	Michał Krześniak
Firma	Auto-Przetarg Paweł Owczarek
Rzeczoznawca	Jakub Wyrwas
Telefon

Marka	CHEN HSONG
Model	JM800-C3-SVP/2
Numer seryjny	WKE3006
Rok produkcji	2018
Producent	Foshan Shunde Chen De Precision Machinery Co., Ltd. Chiny

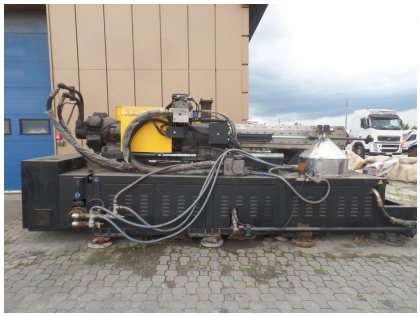
Do oceny przedstawiono maszynę niekompletną, uszkodzoną w wyniku pożaru.
Wizualny stan techniczny maszyny – niedostateczny.
Do maszyny nie przedstawiono dokumentacji technicznej.

Agregat wtryskowy - spalony.
Instalacja elektryczna - spalona.

Stwierdzono brak obudowy głównej maszyny.
Rama ze śladami miejscowego przegrzania materiału.

Konieczność weryfikacji sprawności oraz kompletności przedmiotu przez wyspecjalizowany serwis.
