Opinia numer: 8482/BK/10/2026 z dnia: 2026/10/15

Marka: Drival
Model: 3500-2
Wersja:
Rodzaj pojazdu: Przyczepa specjalna*

Rok produkcji: 2025
Nr rejestracyjny: NO412CU
VIN: SU9227523SDDL1007

OCENA TECHNICZNA nr: 8482/BK/10/2026 z dnia: 2026/10/15

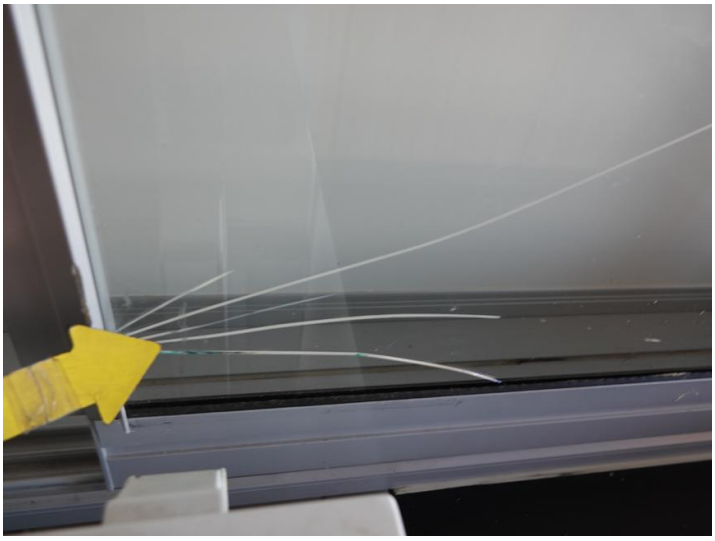
Foto 90

Szyba plastikowa wnęki okiennej jest popękana (zdj. 90 ,91, 117, 118)
