Raport z oględzin pojazdu

Numer raportu	14118/10/26-15201	Data raportu	15-10-2026
Rzeczoznawcy	Kacper Sosnowski (WSP) mgr inż. Paweł Barszcz (WSP)	Data oględzin	08-10-2026
Nr zlecenia	PKOM(DZS)/GDA/90629/26/09/28	Miejsce oględzin	SŁOMCZYN MAGAZYN, METALOWA 1...

Numer identyfikacyjny (VIN)	**JSAAZCA3S00556347**
Marka, model	SUZUKI Swift 20-24
Typ, wersja	Swift 1.2 Dualjet SHVS Premium
Numer rejestracyjny	WJ1861L
Silnik (rodz./poj./moc)	benz./1197 ccm/61 kW
Stan licznika	86 848 km
Data 1. rej./rok prod.	06-09-2022/2022
Data nast. bad. techn.	05-09-2027
Nadwozie	hatchback 5/5
Lakier	srebrny/2-warstwowy metalizowany
Skrzynia biegów	manualna

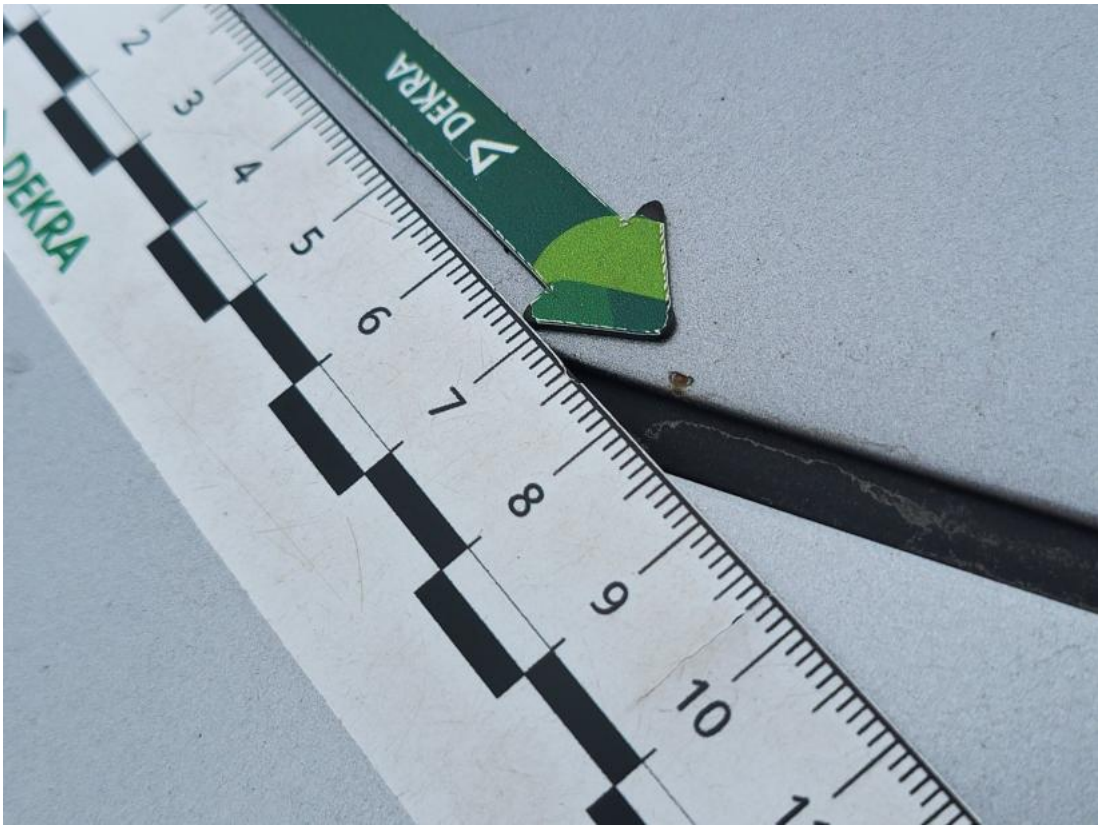
Fot. 41
Krata zderzaka prz. - Pęknięcie/rozerwanie 1

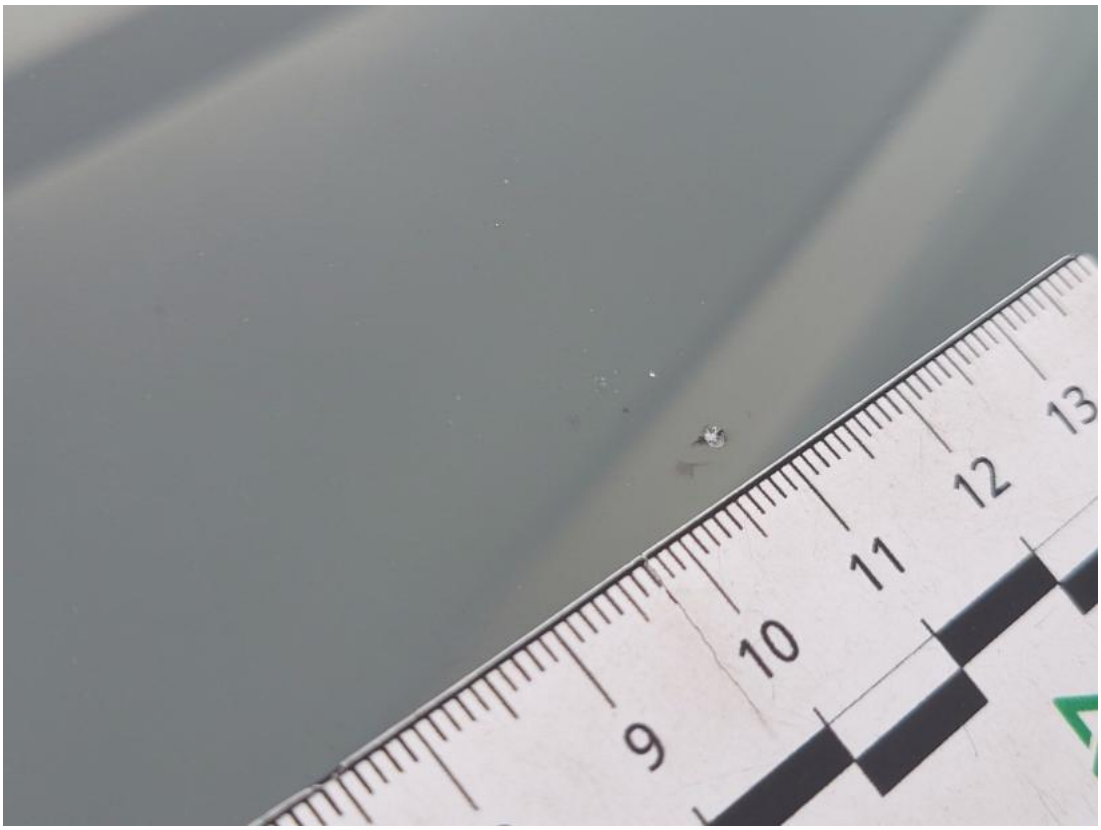
Fot. 45
Pokrywa komory silnika - Inne 2

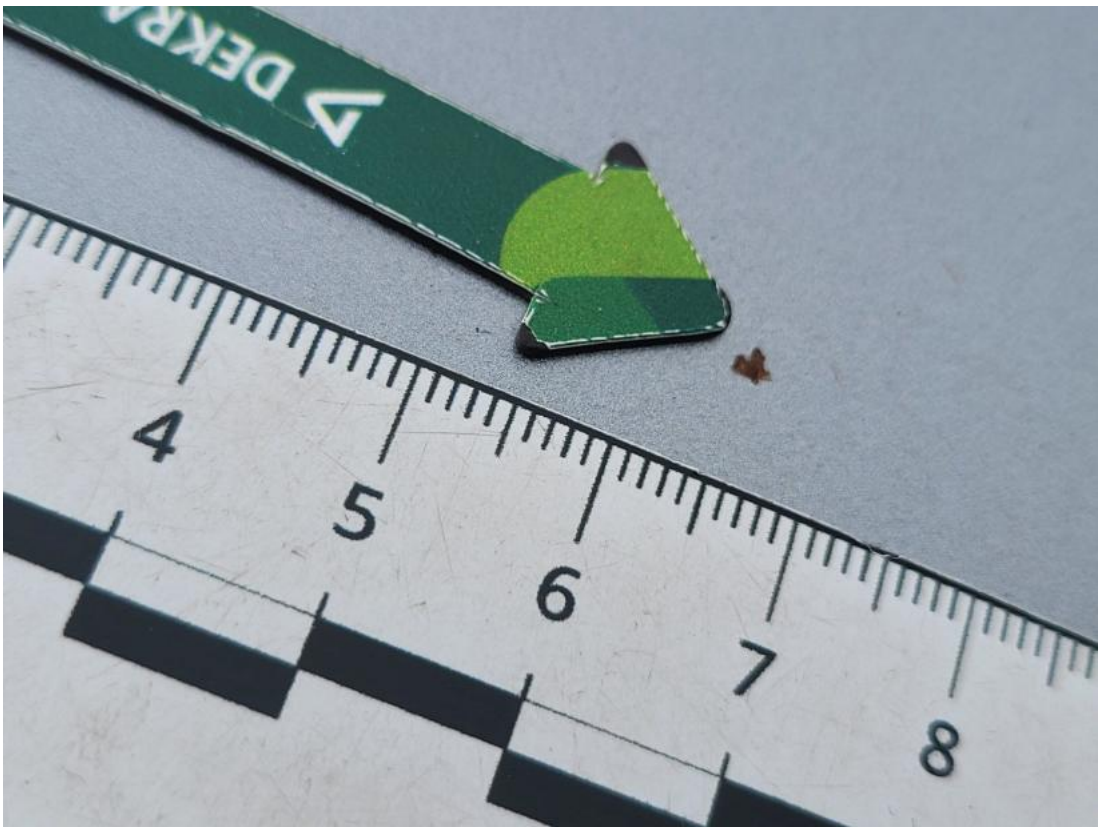
Fot. 59
Pokrywy bagażnika - Inne 1
