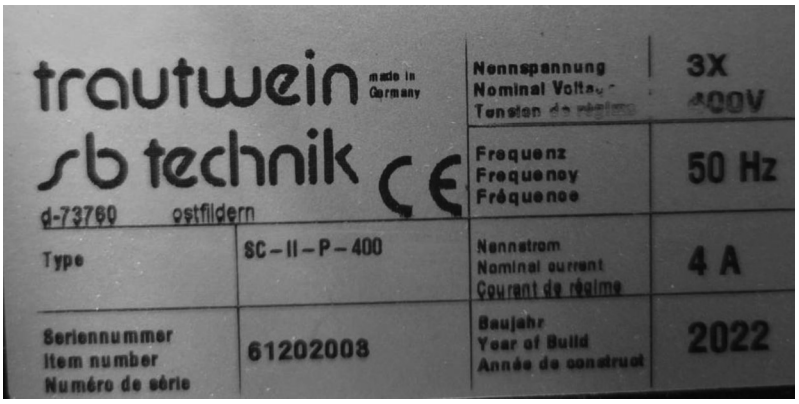
Monitor liama Prolite XB3270QS, nr seryjny 11551201326638

Prasa do butelek PET HSM GmbH PET-Crusher 1049 TRP-D/b430, numer seryjny 630083823

Butlkomat (2) numer seryjny 61202003

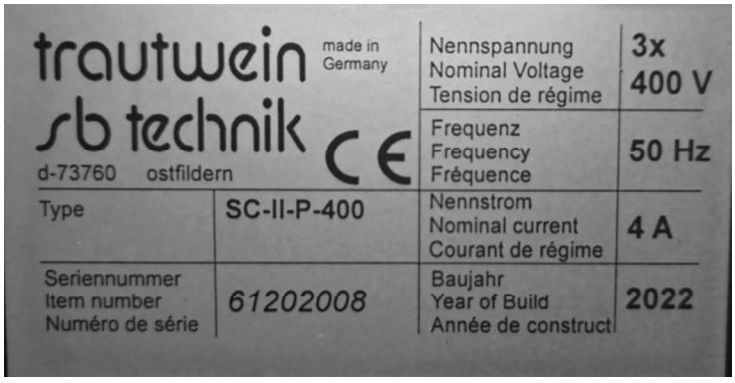
Reduktor Bonfiglioli S2 B3, numer seryjny EVO200273166

Prasa do butelek PET HSM GmbH PET-Crusher 1049 TRP-D/b430, numer seryjny 630083824

Butlkomat (3) numer seryjny 61202008

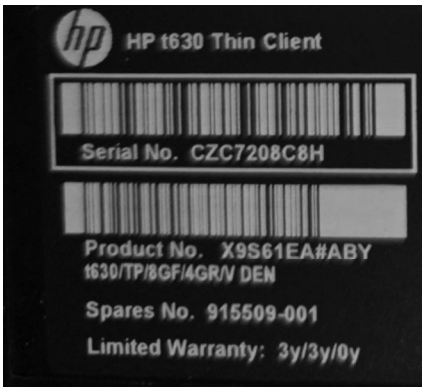
Komputer HP t630 Thin Client nr seryjny CZC7208C8H

Monitor liama Prolite XB3270QS, nr seryjny 1155120132604

Silnik Bonfiglioli XM 2SB i Reduktor Bonfiglioli S2 B3, bez numerów seryjnych

Prasa do butelek PET HSM GmbH PET-Crusher 1049 TRP-D/b430, bez numeru seryjnego
